Kunst statt Kohle

Brandschutz im Bestand: Wo auf der Zeche Zollverein in Essen einst Kohle gespeichert wurde, werden nun Kulturgüter des Ruhrgebietes aufbewahrt und präsentiert. Die Umnutzung der Zeche Zollverein als Weltkulturerbe der UNESCO erforderte eine enge Zusammenarbeit von Bauherren, Architekten und beteiligten Fachplanern. Welche Lösungen hinsichtlich des baulichen und anlagentechnischen Brandschutzes umgesetzt wurden, zeigt der vorliegende Beitrag. **Achim Pfeiffer, Wojciech Trompeta und Markus Kraft**

Kohlenwäsche Zeche Zollverein

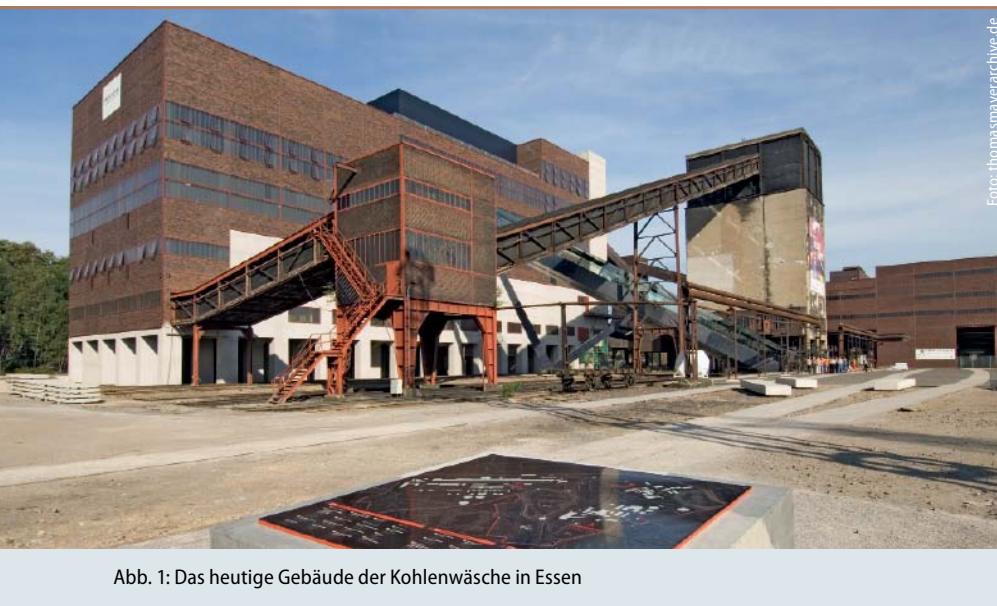
Abb. 1: Das heutige Gebäude der Kohlenwäsche in Essen

Die Kohlenwäsche ist das größte und komplexeste Übertagegebäude auf Schacht 12. Sie besteht baulich im Wesentlichen aus zwei Teilen, die durch eine horizontale Linie ungefähr auf halber Höhe getrennt werden. Von außen ist diese Linie durch den Wechsel von Stahlfachwerk- zu Betonfassade ablesbar. Der obere Teil ist ein Stahlskelettbau, der großvolumige, über große Fensterflächen belichtete Maschinenräume enthält, der untere Teil ein massiver Betonbau, der Bunker und Transportanlagen einschließt. Über eine Bandbrücke an der höchsten Stelle des Baus wurde die Kohlenwäsche mit der abgebauten Rohkohle beschickt. Über mechanische Systeme bereitete sie die Rohkohle auf: Nicht brauchbares Bergematerial wurde abgetrennt und die Rohkohle nach Qualität und Stückgröße sortiert, um sie am Ende zu verladen.

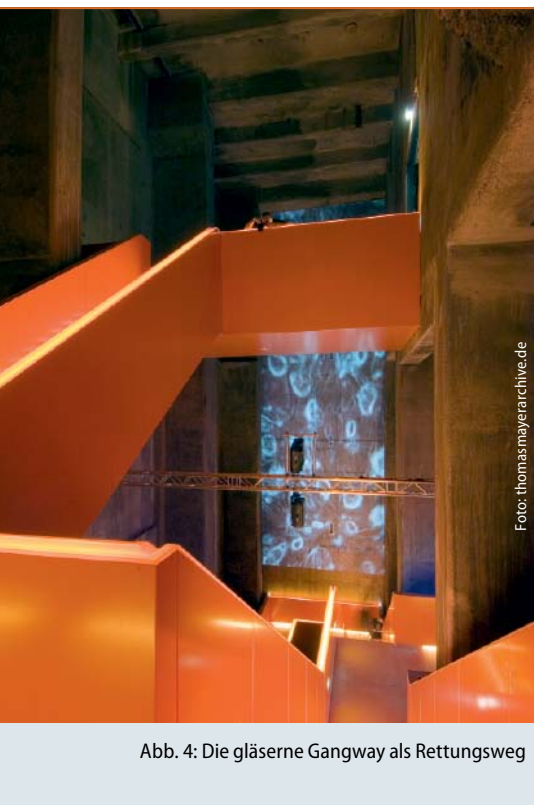
Abb. 4: Die gläserne Gangway als Rettungsweg

plötzlich Veranstaltungen für bis zu 1000 Personen möglich sein sollten. Über die Rettungstreppe in der Gangway sollten nun weitere 200 Personen flüchten können. Dem stand entgegen, dass die Gangway nicht das gleiche Sicherheitsniveau aufwies wie ein notwendiger Treppenraum und dass die Eingangsklappe am Fuß der Gangway gar nicht als Rettungsweg konzipiert war. Mithilfe einer rechnerischen Räumungssimulation konnte der Nachweis geführt werden, dass die Kapazität des Rettungswegesystems trotz Unterschreitung der erforderlichen Mindestbreiten der Rettungswege gemäß Versammlungsstättenverordnung für die geforderten 1000 Personen ausreicht. Im Ergebnis konnte die Räumungssimulation nachweisen, dass die Räumung der Personen im Brandfall vor Eintreffen der Feuerwehr am Objekt weitestgehend abgeschlossen sein würde. In Abstimmung mit der Feuerwehr Essen wurde die Eingangsklappe der Gangway mit einem ersatzstromversorgten redundanten Steuerungs- und Hubsystem auf der Basis elektromotorischer Spindelantriebe ausgerüstet. Im Brandfall wird die Eingangsklappe unverzüglich über die Brandmeldezentrale angesteuert, so dass die Klappe geöffnet ist, wenn flüchtende Perso-

nen das Objekt über die Gangway verlassen müssen.
